## Feldversuch DRILL-X

Vom Prototyp zum Löschverfahren:  
Das Bohrlöschgerät DRILL-X im Feldversuch  
mit F&E-Projektfeuerwehren

Graz, Juni 2024

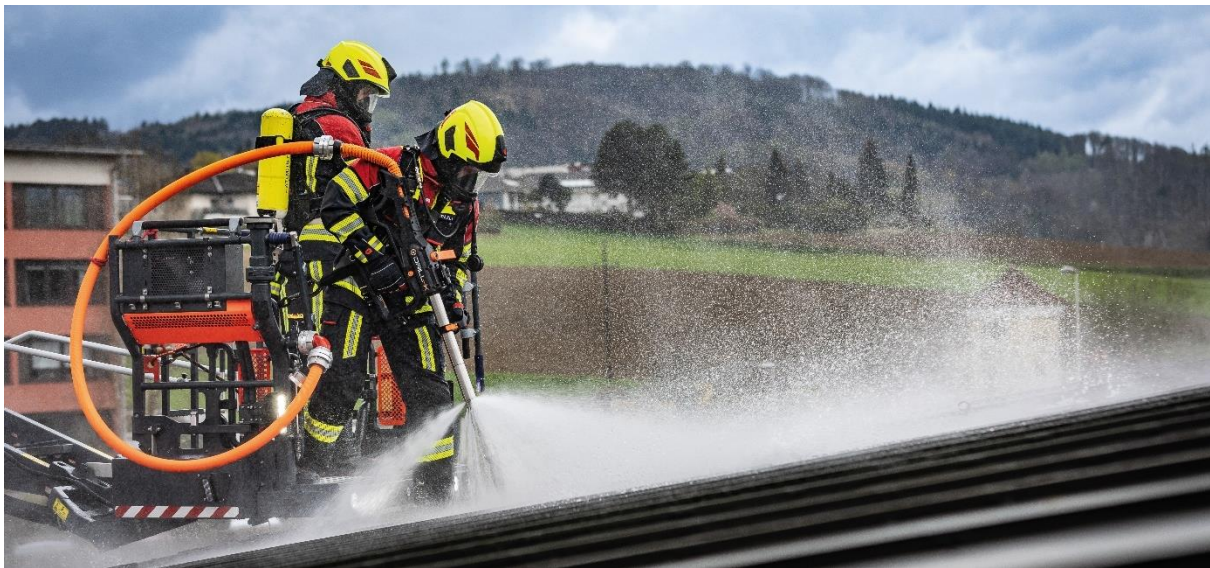
Abbildung 1: DRILL-X im Einsatz auf einem Hubrettungsfahrzeug [2]

Der vorliegende Projektbericht befasst sich mit Untersuchungen zur Praxistauglichkeit des Löschgerätes DRILL-X unter realen Einsatzbedingungen. Bei DRILL-X handelt es sich um ein Bohrlöschgerät, welches zwei Funktionen miteinander kombiniert. Einerseits soll es Baustrukturen durchdringen, wobei mithilfe einer integrierten Turbine die hydraulische Energie des Löschwassers in mechanische Energie für den Bohrkopf umgewandelt wird. Andererseits soll das Gerät, sobald die Baustruktur durchdrungen wurde, das Löschwasser in Form eines Sprühstrahls in den Brandraum einbringen und dort für eine effektive Kühlung sorgen. [1]

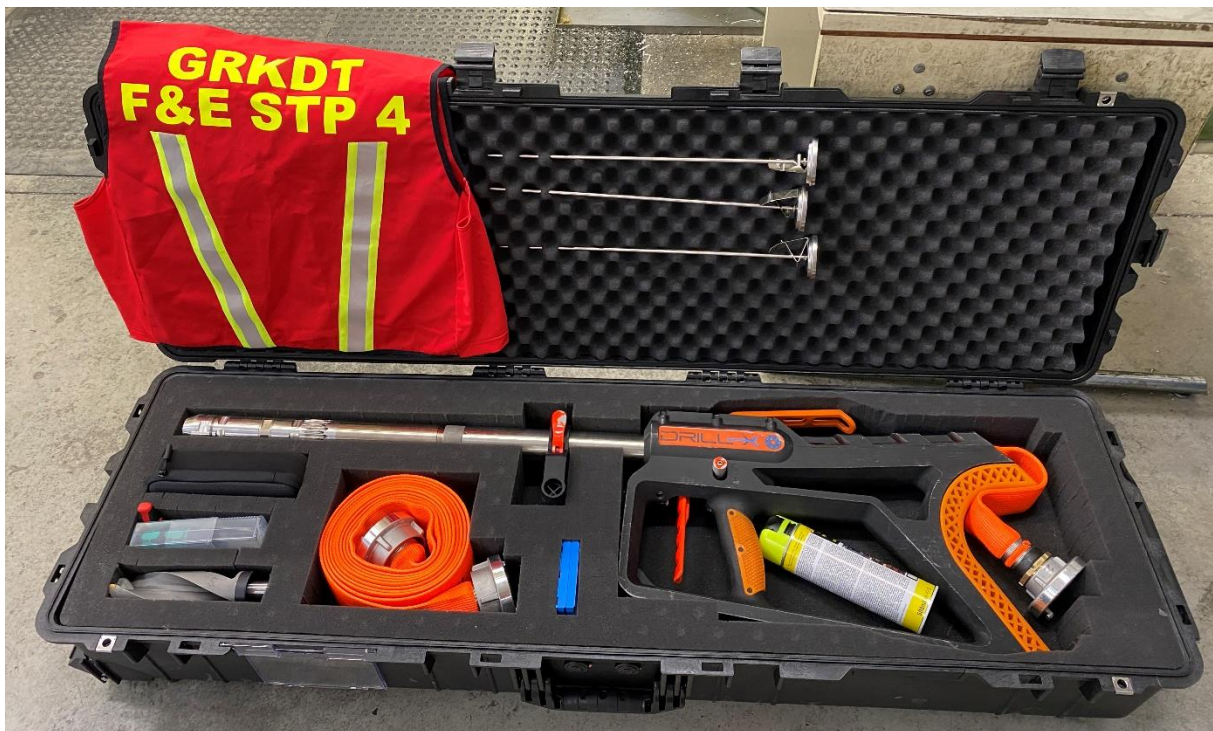
Abbildung 9: Ausrüstung des DRILL-X Set für die Feuerwehren bei Projektstart

Mit Anfang Februar 2022 wurden die Feuerwehren Roith, Vöcklabruck, Wels und Linz je mit einem Set des Bohrlöschgerätes DRILL-X (wie in Abbildung 9 und Tabelle 3 dargestellt) ausgerüstet. Der technische Stand des Bohrlöschgerätes entsprach der Version DX0 (Prototyp). Die Kennzeichnungsweste für den Gruppenkommandanten entsprach der ursprünglichen Bezeichnung „F&E Stützpunkt“, welche sich im Laufe des Projektes auf „F&E-Projektfeuerwehr“ geändert hat.

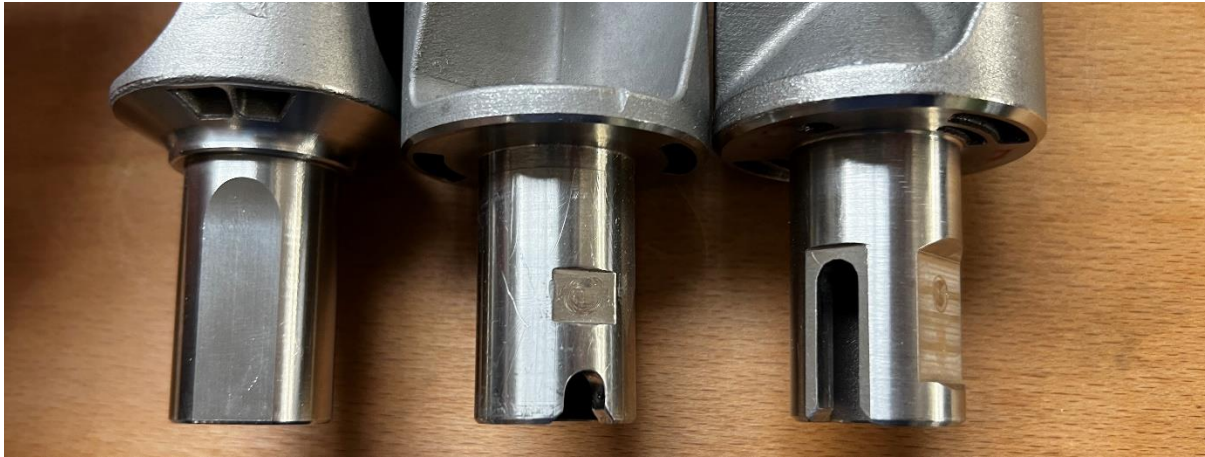
Abbildung 10: Spannverbindungen der Bohrsysteme, v.l.n.r. Revision 0, A, B

Werkzeugaufnahme. Diese Maßnahme zeigte deutlich Wirkung, trotzdem traten vereinzelt noch Einspannfehler auf. Aus diesem Grund wurde eine neue Spannverbindung (siehe Abbildung 10) entwickelt, welche Fehlpositionierungen vollständig ausschließt und durch eine mechanische Verbindung zudem eine Redundanz zur Spannverbindung gewährleistet. Mit Einführung dieser neuen Verbindung wurden keine Probleme mehr festgestellt.

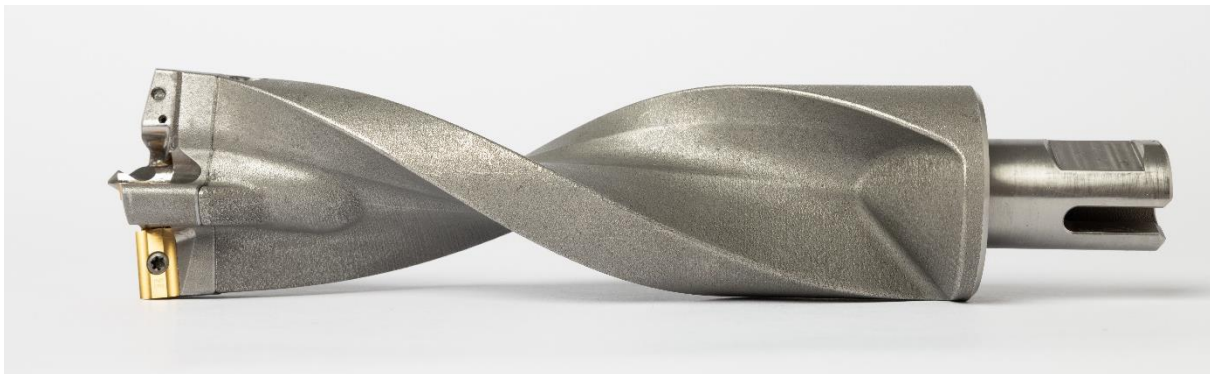
Abbildung 11: Universalbohrsystem in der finalisierten Ausführung mit Bohrkronen [10]

Als zusätzliche Verbesserung wurde die Bohrkronen vom Bohrträger getrennt (Abbildung 11). Dies ermöglicht ein schnelleres Wechseln im Einsatzfall und bringt zudem wartungstechnische Vorteile mit sich. Die Bohrkronen wurden mehrfach überarbeitet, um den Spänefluss und das Laufverhalten zu verbessern.

Die ursprünglich verwendeten Wendeschneidplatten zeigten sich etwas empfindlich gegenüber Fremdkörpern (z.B. Nägeln). Beim Einsatz in [4\_RB\_OF: Wohnhausbrand Seewalchen] stumpfte aufgrund der Dachdeckung der Bohrer schnell ab. Die Ursache waren Holzschindeln, welche in einer Sonderausführung doppelt gedeckt waren und somit mit einer sehr hohen Dichte an Nägeln befestigt wurden. Aus diesem Grund wurden verbesserte Schneidplatten entwickelt, welche bei Kollisionen mit Fremdkörpern eine scharfe Bruchkante erzeugen und somit die Schneideigenschaften im Einsatz erhalten bleibt. Die Kombination aller Maßnahmen führte zu reduzierten Schnittkräften sowie einem stabilen und robusten Betriebsverhalten dieses Bohrsystems.

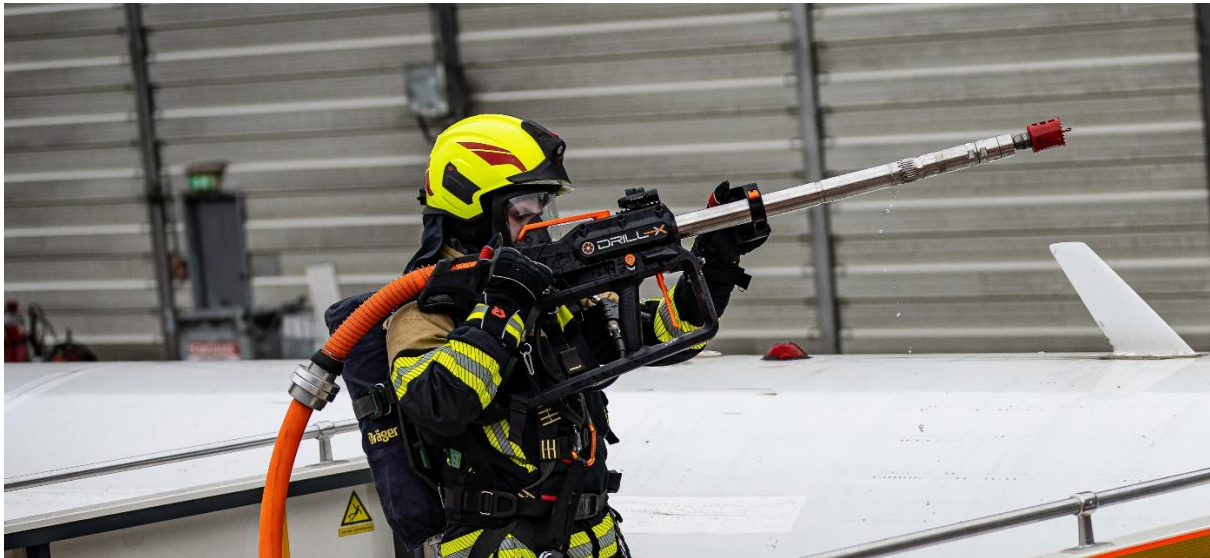
Abbildung 12: Prototyp der Metallbohrkrone [2]

Obwohl das Universalbohrsystem nicht zum Bohren von reinen Metallkonstruktionen entwickelt wurde, kam es dafür mehrfach zur Anwendung. Bei Blech-Sandwichkonstruktionen [Enns, Pichl] sowie bei einer Brandschutztür [10\_SGB: Silobrand Kefermarkt] wurde das Universalbohrsystem angewendet. Der Bedarf zur Entwicklung eines Metallbohrsystems wurde dadurch erkannt. Als erster Ansatz wurde ein Standardbohrer für Metalle mit einem Adapter eingesetzt (Abbildung 12). Dieser war jedoch für die Anforderungen des Bohrlöschgerätes nur begrenzt geeignet, performte jedoch vorerst besser als das Universalbohrsystem.

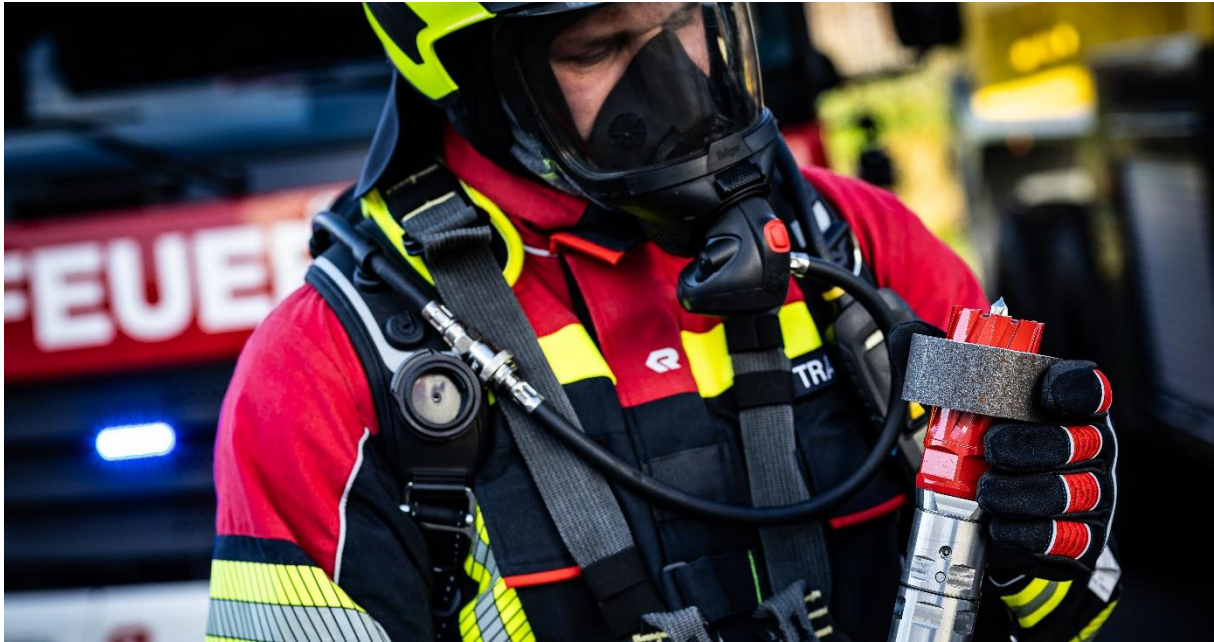
Abbildung 13: Finalisiertes Metallbohrsystem [2]

Seitens des Herstellers wurde ein robustes Metallbohrsystem (Abbildung 13) entwickelt, welches nun problemlos hochfeste Stähle bis zu 80 mm Dicke durchdringen kann. In Versuchen und ersten Anwendungen zeigt sich das System als bestens geeignet, um diese Anwendung abzudecken.

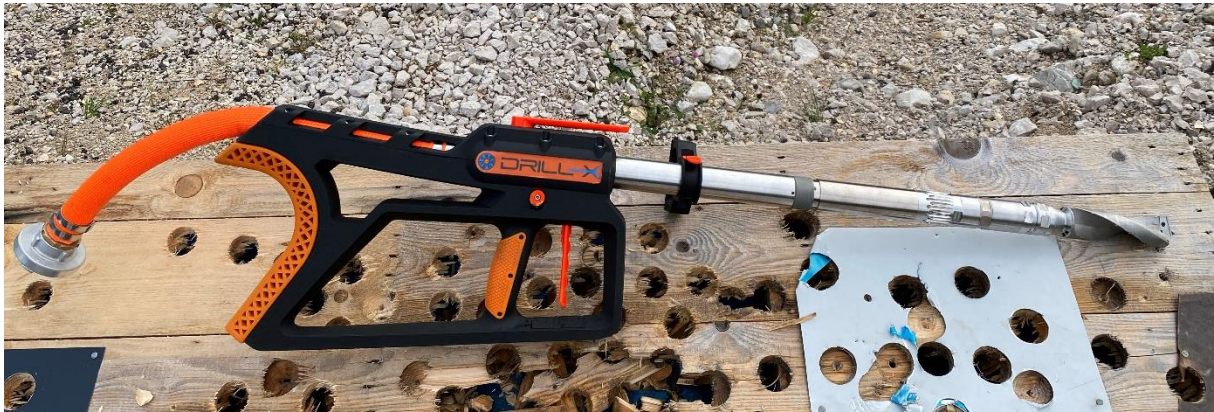
Abbildung 15: DRILL-X DX0 in der Ursprungsvariante

Zur Optimierung der Ergonomie wurde die Schulterstütze überarbeitet. Hier wurde zudem der Kunststoff auf schlagzähes und verschleißfestes Polyamid gewechselt. Weiters wurde ein Arbeitslicht am Gerät installiert, um bei Einsätzen in der Nacht die Sicherheit der Bediener zu verbessern. Der Verbindungsschlauch am Gerät wurde mit einer Drahtschutzspirale ergänzt, um die Knickneigung zu reduzieren und um den Schlauch zu schützen. Die Skala zur Einstellung des Sprühstrahles wurde verbessert und die Bedienhebel wurden ergonomischer gestaltet. Der verschiebbare Handgriff wurde um 45° nach hinten geneigt, um die Hand des Bedieners besser zu schützen.

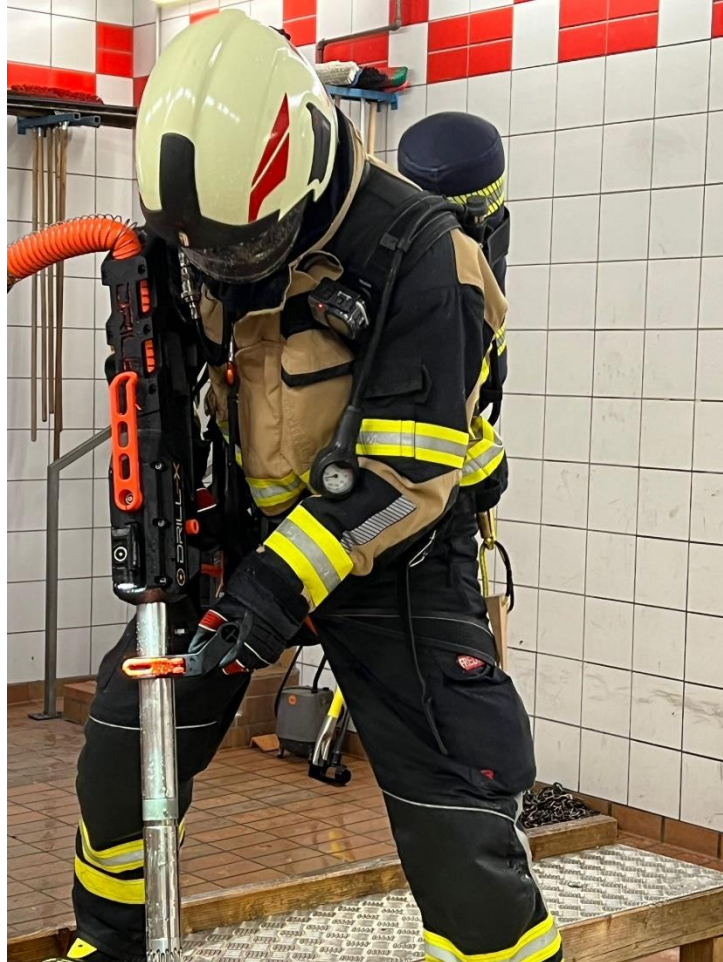
Abbildung 18: Test eines integrierten Auffangsystem der Fa. S-GARD [8]

Hubrettungskorb limitiert. Stürze oder andere Arbeitsbewegung zeigen ein Gefahrenpotential für das Verrutschen oder Beschädigen der Atemluftversorgung / des Atemanschlusses (Maske) der Anwender. Daher empfiehlt sich, einen Pressluftatmer in der Anwendung des Systems zu verwenden

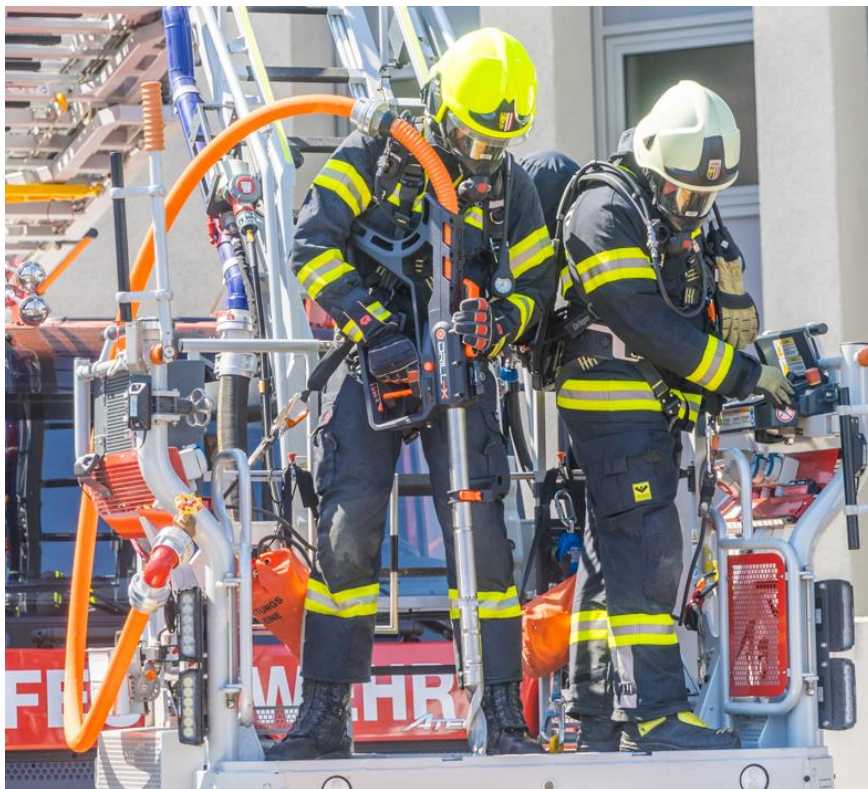
Abbildung 19: ASS22 in Aramid in Anwendung [12]

In Evaluierung mit dem Landesfeuerwehrverband Oberösterreich wurde das bereits im Feuerwehrdienst bestehende Absturzsicherungsset „ASS22“ in einer Ausführung aus Aramid für die F&E-Projektfeuerwehren beschafft (Abbildung 19) und in diesem Feldversuch getestet. Diese PSA ist für hohe Temperaturen geeignet und kann somit hinsichtlich der Materialeigenschaften über der Branddienstbekleidung getragen werden. Ein weiterer Vorteil ist, dass die Komponenten des Absturzsicherungssets bereits in der Basisausbildung geübt werden und für die Anwendung im Hubrettungskorb somit keine zusätzliche Ausbildung notwendig ist. Die Substitution des Materials von Polyester auf Aramid ist somit die einzige technische Änderung, die Anwendungsbereiche des Sicherungssets sind somit auch neben Arbeiten im Hubrettungskorb vielseitig.

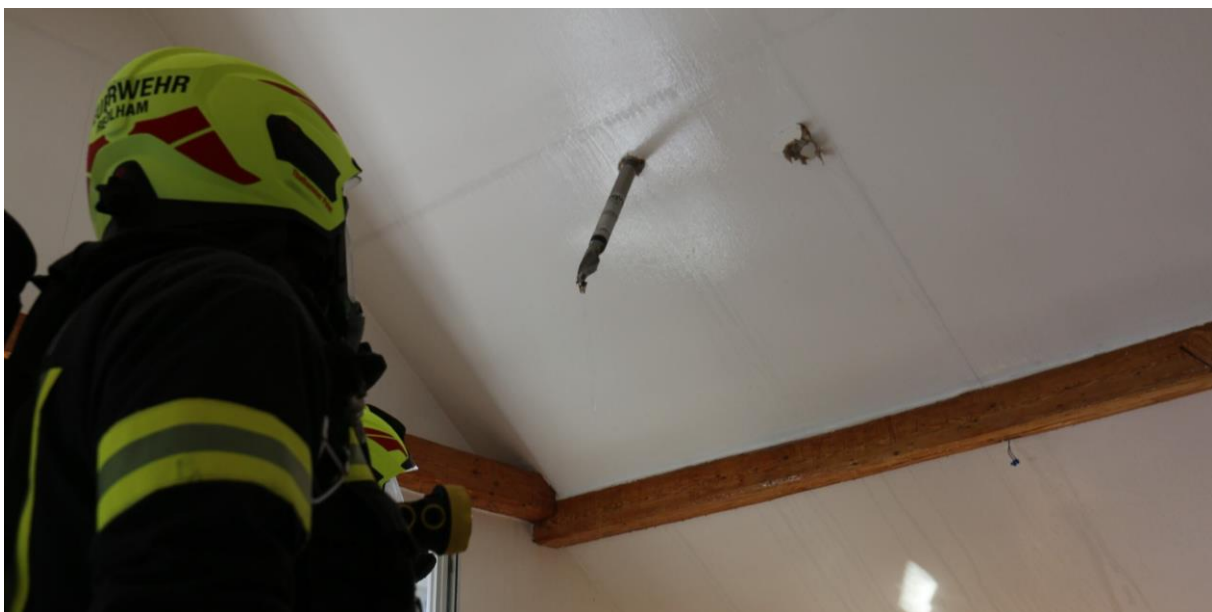
Abbildung 20: Durchdringungsversuche am Abbruchobjekt, Innenansicht

Die ersten SOPs basierten auf einigen Annahmen, gestützt auf Erfahrungswerten und den Daten der Brandversuche. Die Abläufe wurden in einer umfangreichen Übung am 12.02.2022 von den F&E-Projektfeuerwehren Vöcklabruck und Roith mit Unterstützung durch die FF Redlham sowie dem Landesfeuerwehrkommandanten an einem Abbruchhaus mehrfach getestet und verbessert.

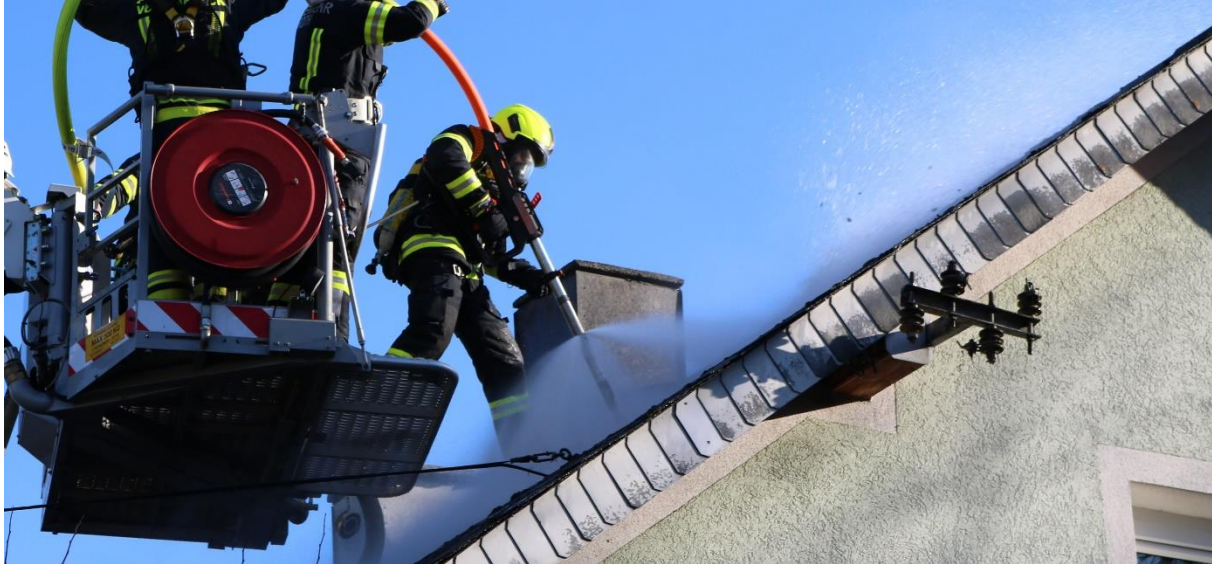
Abbildung 21: Durchdringungsversuche am Abbruchobjekt, Arbeiten mit der TMB

Dieser Test kann als Übergang zwischen TRL 6 und TRL 7 gesehen werden und beinhaltet die ersten Validierungsschritte aus TRL 7. Beobachtungen in den fiktiven Brandräumen hinsichtlich Löschwassereinbringung und Verteilung führten zu den ersten Richtlinien in der Wahl der Zugangsmöglichkeiten und Interventionsanweisungen.

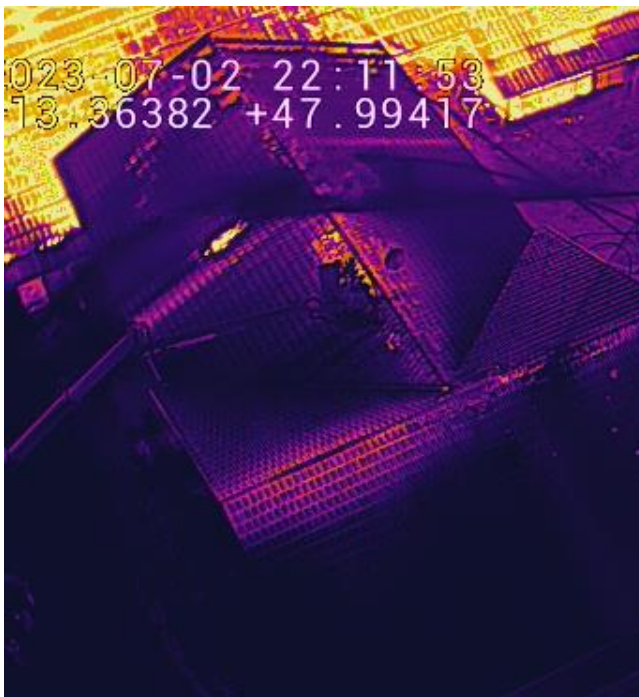
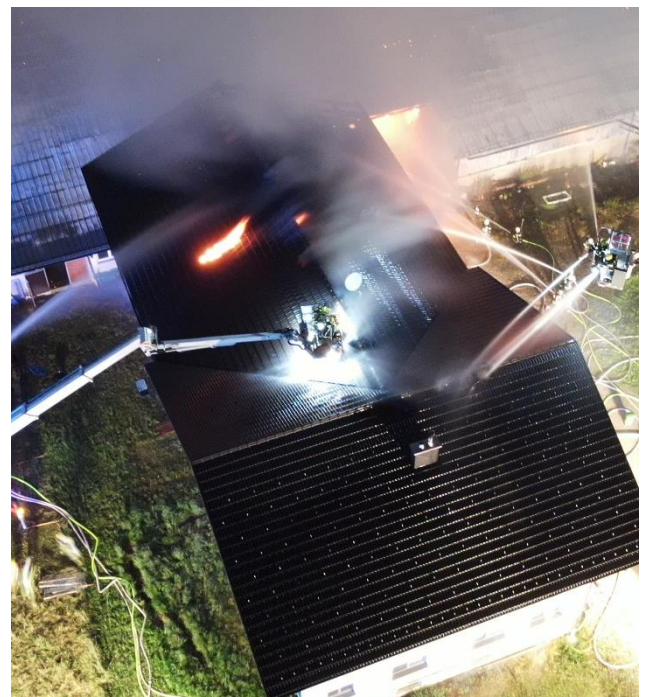
Abbildung 26: Drohnenaufnahme der Temperaturverteilung des Dachstuhlbrandes [13]

Abbildung 27: Drohnenaufnahme des Dachstuhlbrandes [13]

Wie in Abbildung 26 und Abbildung 27 ersichtlich, können Drohnenaufnahmen erhebliche Vorteile bei der Lokalisierung der Hitzespots bieten. Diese Möglichkeit hat sich durch die

Hier gilt es besonders auf Rauchgasintensität, Verfärbungen oder sonstige Brandzeichen zu achten. Wichtig ist, dass die heiße Rauchgasschicht erreicht wird. Desto mehr Energie im Brandraum vorhanden ist, desto einfacher ist es einen Löscherfolg herbeizuführen. Steht der Raum in Vollbrand, empfiehlt es sich in der Raummitte zu beginnen.

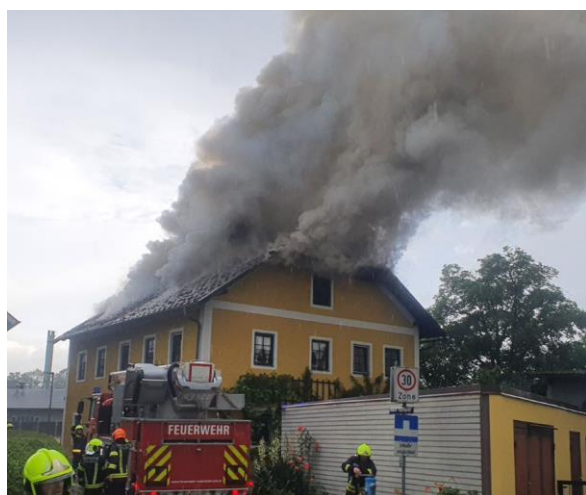
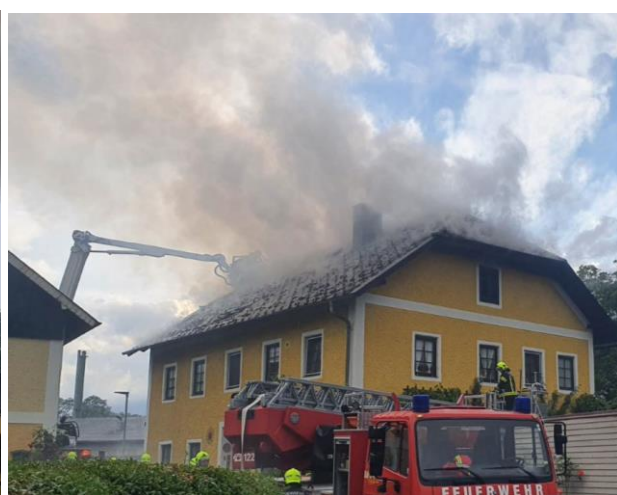
Abbildung 29: Lage bei Eintreffen von Einsatz  
[5\_RB\_GS: Dachstuhlbrand Vöcklabruck] [15]

Abbildung 30 Lageänderung nach zwei  
Interventionen, 300 l Löschwasserverbrauch [15]

Sobald eine erfolgreiche Erstintervention mit sichtbarer Löschwirkung erfolgt ist, gilt es als höchst wahrscheinlich, dass die Vorgehensweise korrekt durchgeführt wurde. Je nach Lageänderung und Brandleistung (Rauchgasfarbe abschätzen) kann bei Dampfbildung auch eine Intervention länger als eine Minute durchgeführt werden.

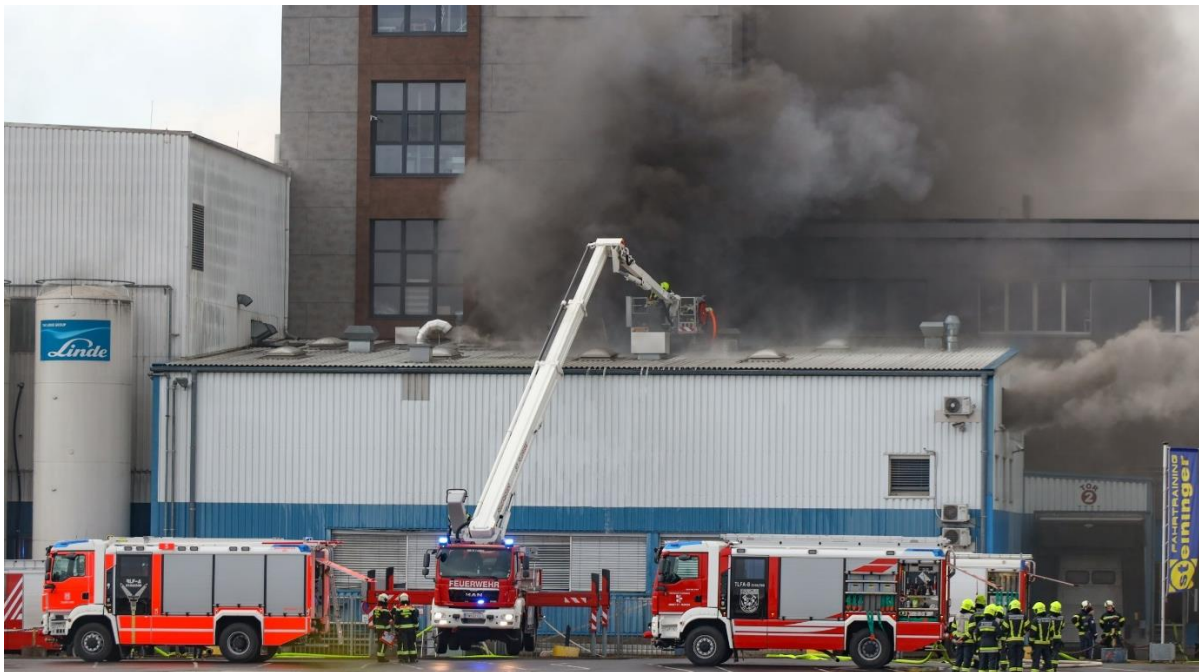
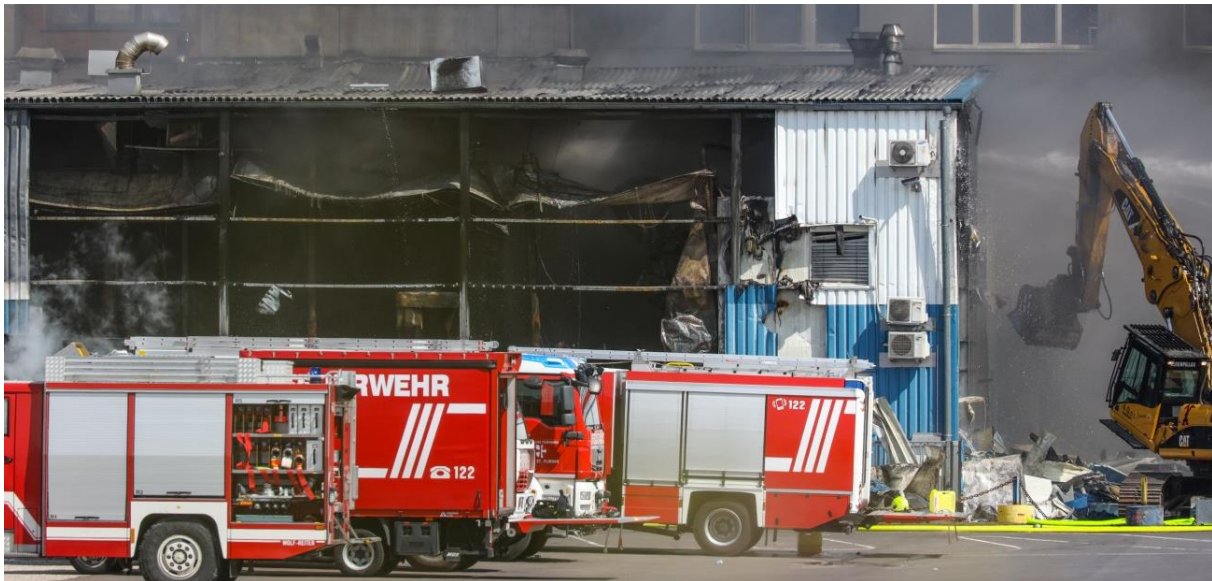
Beim Einsatz [2\_RB\_GS: Brand Industrie Enns2\_RB\_GS: ] konnte dieser Umstand auch auf Bildern festgehalten werden. Hier wurde ein Hubrettungsgerät über der Halle einer brennenden Produktionsanlage platziert, um mit dem DRILL-X über das Dach zu intervenieren. Zwischen zwei Lichtkuppeln mit starker Hitzebeaufschlagung wurden Interventionen gesetzt. Da in diesem Fall keine Änderung im Brandrauch erkennbar war, wurde entsprechend der SOP1 die Lage neu beurteilt und eine andere Angriffsmöglichkeit gewählt.

Abbildung 33: Intervention mit dem DRILL-X bei einem Industriebrand [16]

Abbildung 34: Abgehängte Decke bei einem Industriebrand [16]

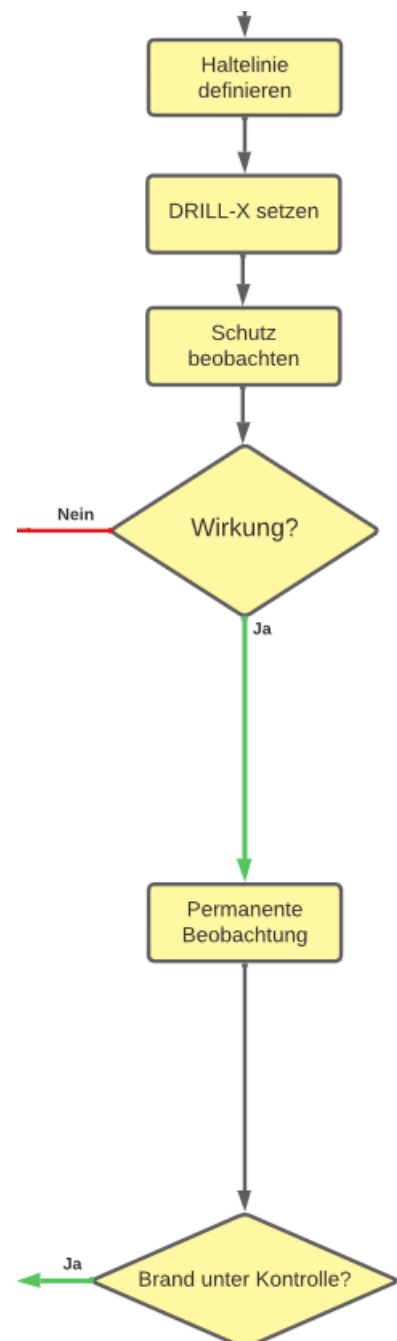
Abbildung 36: Entscheidungspfad Schützen in der SOP2

Es gibt viele Möglichkeiten, wie die Schutzwirkung festgestellt werden kann. Beispiele dazu kann ein Atemschutztrupp sein, der sich von der unbetroffenen Seite der Haltelinie nähert und die Schutzwirkung beobachtet. Drohnen mit Wärmebildkameras können auch hier hilfreich sein.

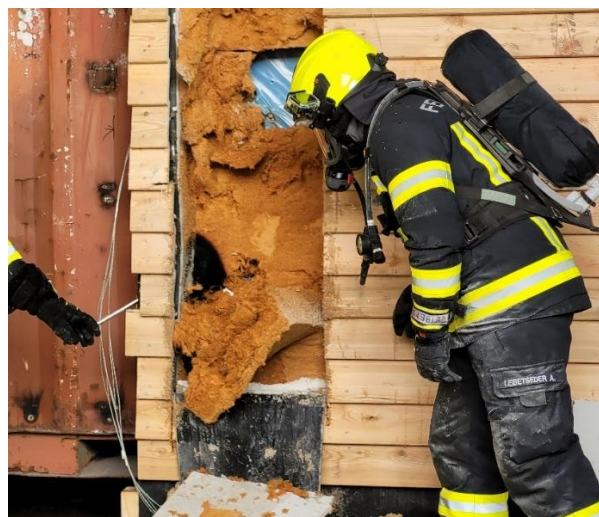
Abbildung 37: Konstruktionsbrandversuche in „HoBraTec“, Ausräumen des Dämmmaterials [10]

Im Feldversuch wurde das System bei insgesamt zwei Konstruktionsbränden eingesetzt. Da dieser Brandfall durch die vorangegangenen Brandversuche noch nicht beleuchtet wurde, gab es parallel zur Erprobung auch noch weitere Brandversuche. Die Brandversuche wurden in verschiedenen Projektphasen des Projektes „HoBraTec“ vorgenommen. Das Projekt dient zur Erforschung von Brandbekämpfungsmethoden im modernen Holzbau und wird von der Feuerwehr Hamburg, der Hochschule Magdeburg-Stendal und dem Institut für Brand und Katastrophenschutz (IBK) Heyrothsberge durchgeführt. Im Zuge des Projektes wurden verschiedenste Detektions-, Öffnungs-, und Löschtechnologien getestet. Das DRILL-X ist ein Löschsystem, welches sich bis in die letzte Projektphase qualifizieren konnte und somit auch bei Großbrandversuchen eingesetzt wurde. Die dort gewonnenen Erkenntnisse bildeten die Datenbasis und wurden gemeinsam mit den ersten Erfahrungen der Einsätze aus dem Feldversuch verknüpft und eine Handlungsanweisung erstellt. [17]

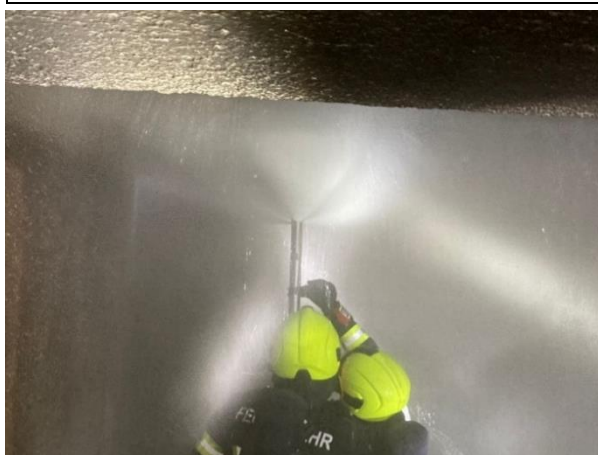
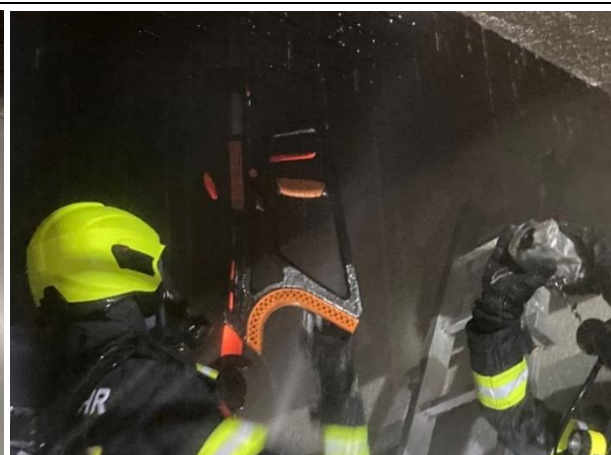
Abbildung 46: Eindringen in den Brandraum [7]

Abbildung 47: Löschen im Dachboden [7]

Der Brand konnte mit einer Bohrung und ca. 100 l Löschwasser vollständig abgelöscht werden und dadurch eine Brandausbreitung im Dachstuhl verhindert werden. Die Öffnung der Decke diente nur zur Kontrolle.

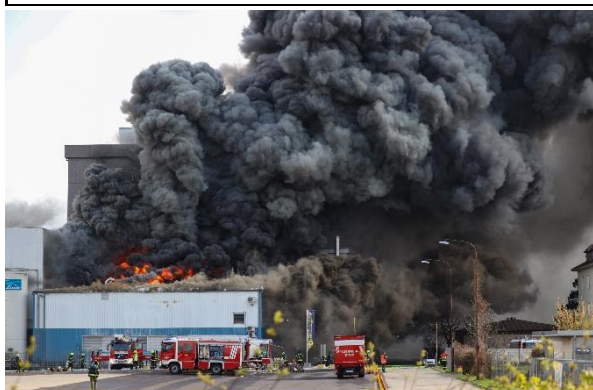
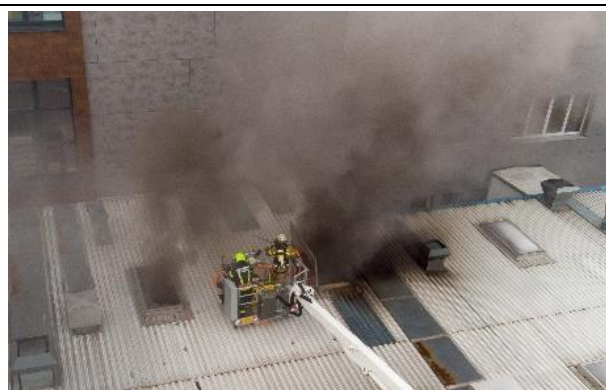
Abbildung 48: Durchzündung der Halle [16]

Abbildung 49: Interventionen im Bereich des Rauchaustrittes [18, Brandstätter & Bayer]

Einsatzertolg							
Es konnte kein Einsatzertolg festgestellt werden. Im Nachhinein wurde erkannt, dass sich zwischen Bohrung und Brandherd eine Zwischendecke befand. Dieser Umstand war im Einsatzverlauf nicht erkennbar und nicht bekannt.							
Einsatz nicht repräsentativ							
Der Einsatz gilt als nicht repräsentativ, da aufgrund des nicht für diesen Anwendungsfall geeigneten Bohrsystems die Funktion schnell beeinträchtigt war. Zum Zeitpunkt des Einsatzes gab es auch noch kein Reservebohrwerkzeug. Dadurch konnte keine Umpositionierung mit dem Löschsystem erfolgen und somit der Brandherd nicht erreicht werden. Auf Basis der Erkenntnisse wurde das Metallbohrsystem entwickelt und ein zusätzlicher Universalbohrer ausgerüstet, um diese Probleme zukünftig auszuschließen.

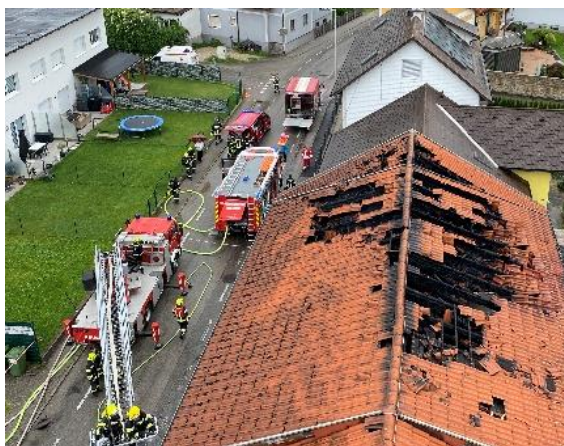
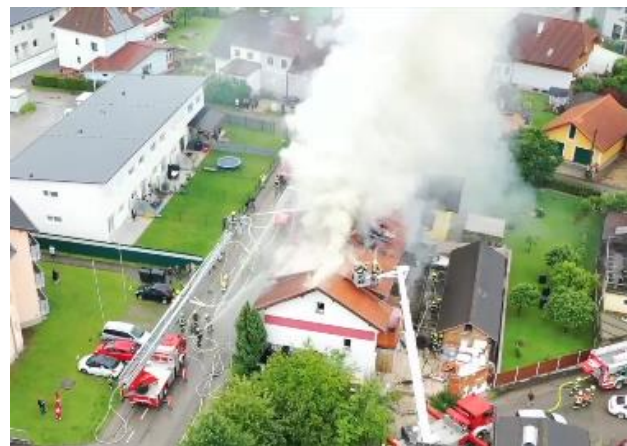
Abbildung 50: Dachfläche des Objektes

Abbildung 51: Wasserdampf durch DRILL-X Intervention sichtbar [18]

<b>Einsatzerfolg</b>  Der Brand konnte in kürzester Zeit unter Kontrolle gebracht werden. Die schnelle Lageänderung und vollständige Brandbekämpfung boten einen einsatztaktischen Mehrwert, welcher mit den anderen Mitteln vor Ort nicht umsetzbar war.

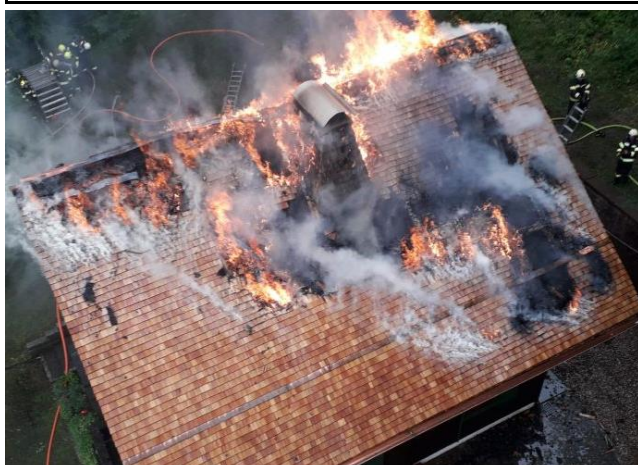
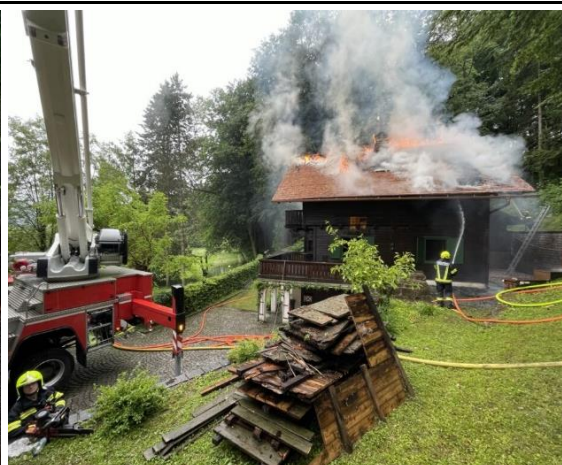
Abbildung 52: Dachstuhl teils offen [15]

Abbildung 53: Positionierung des Objektes unzugänglich im Wald [15]

<b>Einsatzerfolg</b>							
Der Einsatz gilt als nicht erfolgreich, weil aufgrund der Probleme beim Eindringen kein adäquater Löschmitteleinsatz aufgebracht werden konnte.							
<b>Einsatz nicht repräsentativ:</b>							
Die Probleme mit dem Werkzeugspannsystem sowie die erst später im Entwicklungsverlauf verbesserten Schneidplatten haben den Einsatzverlauf maßgeblich beeinflusst. Mit dem neuesten Stand der Technik wäre es möglich gewesen, mehrere Interventionen durchzuführen, weshalb diese Anwendung als nicht repräsentativ bewertet wird. Auf Basis dieser Erfahrungen mit dem Werkzeugspannsystem wurde die Überarbeitung der Revision DX0-A entwickelt.

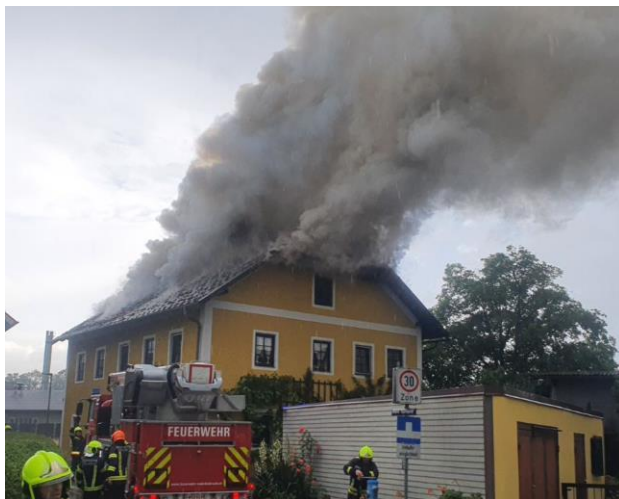
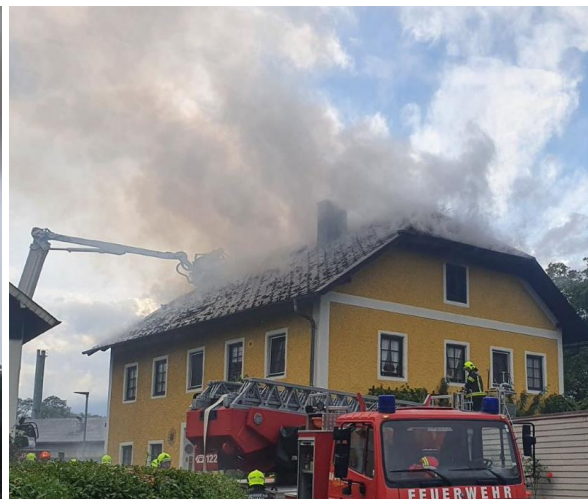
Abbildung 54: Lage bei Eintreffen [15]

Abbildung 55: Lage nach zwei von vier Interventionen [15]

<b>Einsatzerfolg</b>							
Der Einsatz war ein Erfolg, die DRILL-X Interventionen führten zur sofortigen Abkühlung des Brandraums und konnte die Branddynamik stoppen. Das Dach blieb somit geschlossen und ein größerer Objektschaden konnte lt. den Betroffenen verhindert werden.

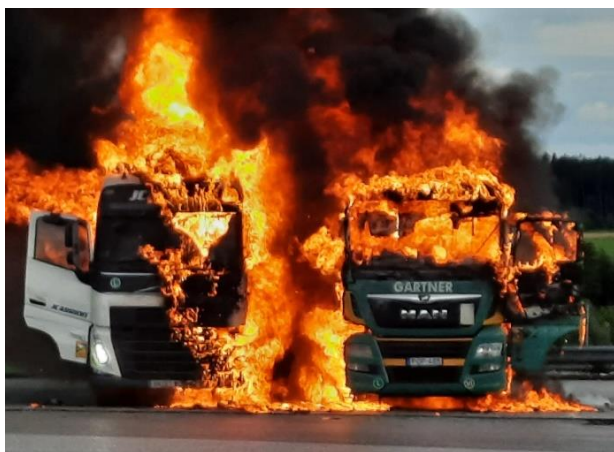
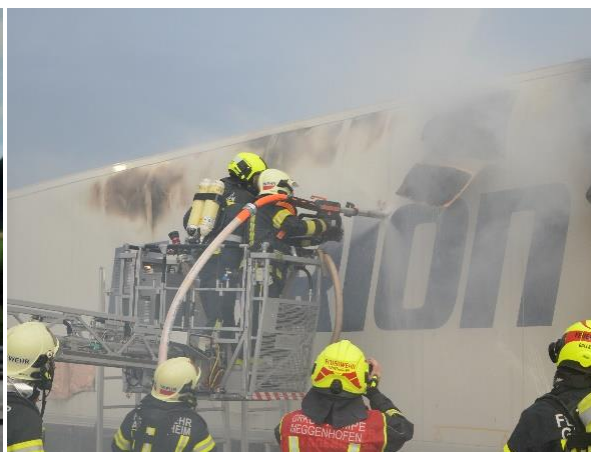
Abbildung 56: LKW in Vollbrand [16]

Abbildung 57: Seitliche Intervention mit dem DRILL-X [19]

<b>Einsatz nicht repräsentativ</b>							
Das zu diesem Zeitpunkt vorhandene Bohrsystem war für die gedämmte Blechkonstruktion des Kühlauflegers nicht geeignet. Für eine mögliche Eindämmung des Brandes wären vermutlich mehrere Interventionen notwendig gewesen, das war durch den damaligen Stand der Technik noch nicht möglich. Der Einsatz bestätigte die Erkenntnisse aus [2_RB_GS: ], aus diesen wurde das Metallbohrsystem entwickelt. Mit dem neuesten Stand der Technik wäre es möglich gewesen, mehrere Interventionen durchzuführen, weshalb diese Anwendung als nicht repräsentativ bewertet wird.

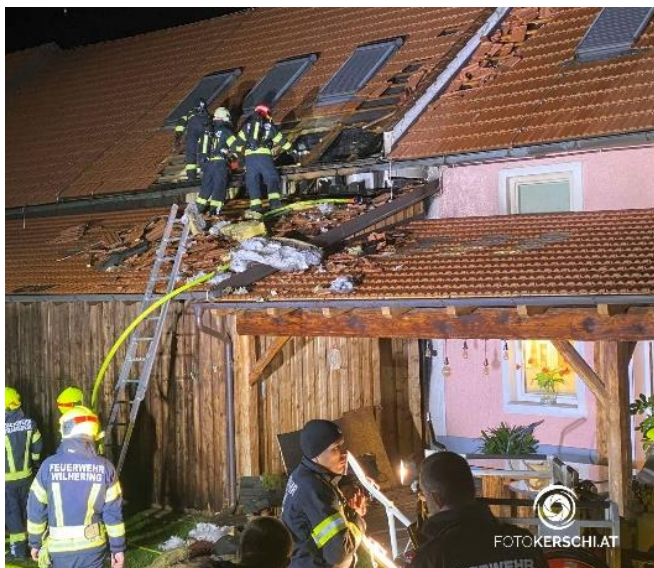
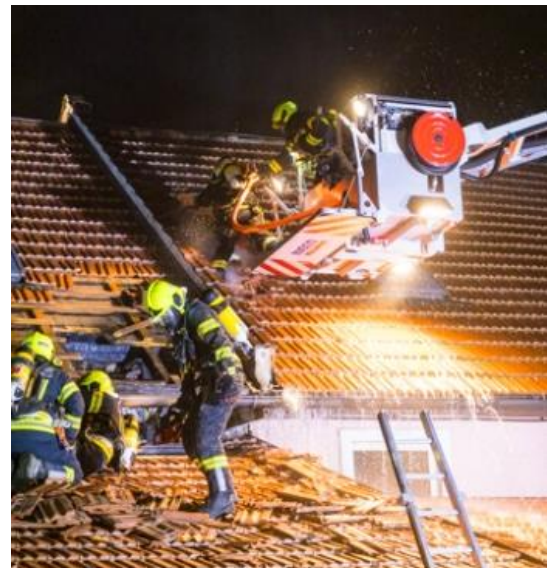
Abbildung 58: Öffnung des Daches [18]

Abbildung 59: Intervention im Verdachtsbereich [19]

Einsatz nicht repräsentativ							
Der Einsatz gilt als nicht repräsentativ, weil keine Brandbekämpfung vorgenommen wurde. Die Möglichkeit, das System zur Sondierung und Kontrolle zu verwenden ist hier erstmalig versucht worden. Die Temperatursonden sind zur Nachkontrolle noch im Dachbereich mehrere Stunden verblieben. Die Erkenntnisse boten jedoch einen Mehrwert für die Weiterentwicklung der Einsatztaktik.

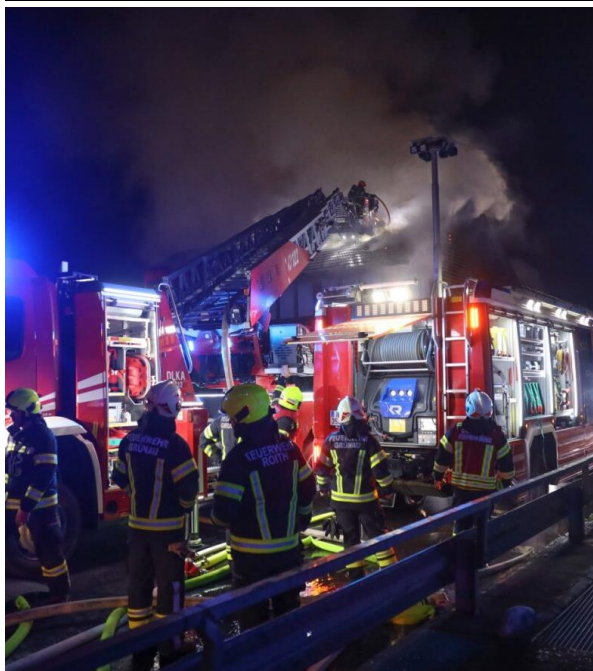
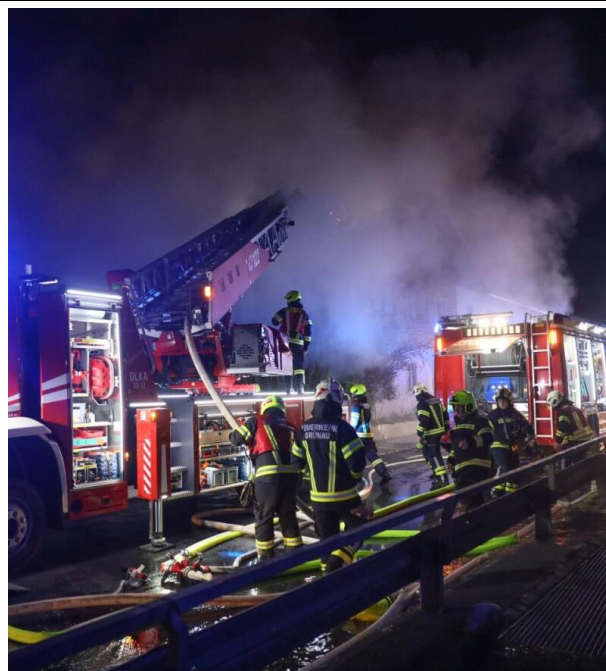
Abbildung 60: Aufnahme kurz vor Intervention [16]

Abbildung 61: Wasserdampfaustritt durch Intervention [16]

<b>Einsatzerfolg</b>							
Die Intervention zeigt direkt Wirkung. In kurzer Zeit konnte mit verhältnismäßig wenig Aufwand der Einsatzabschnitt abgelöscht werden.

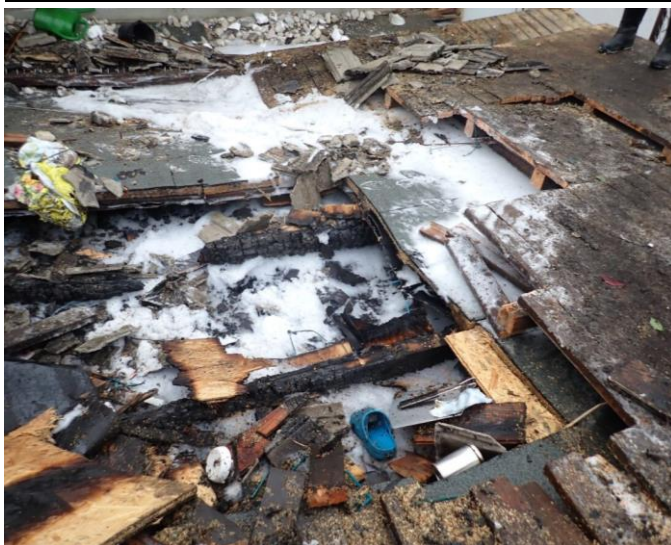
Abbildung 62: Geöffnete Dachkonstruktion [19]

<b>Einsatzerfolg</b>							
Der Einsatz wird als bedingt erfolgreich eingestuft, weil der Brand zwar eingedämmt werden konnte, aber erst durch eine manuelle Öffnung vollständig gelöscht werden konnte. Zum Zeitpunkt der Brandbekämpfung waren die Einsatzkräfte aber bereits über drei Stunden an der Einsatzstelle, aufgrund der Größe des Brandes war der Einsatzabschnitt somit nur ein kleiner Teil der Brandbekämpfung. Der Einsatz ist repräsentativ und hat gezeigt, dass bei Konstruktionsbränden eine sorgfältige Erkundung der Konstruktion sowie eine umgehende Nachkontrolle notwendig ist. Der Einsatz von CAF hat sich als sinnvoll gezeigt.

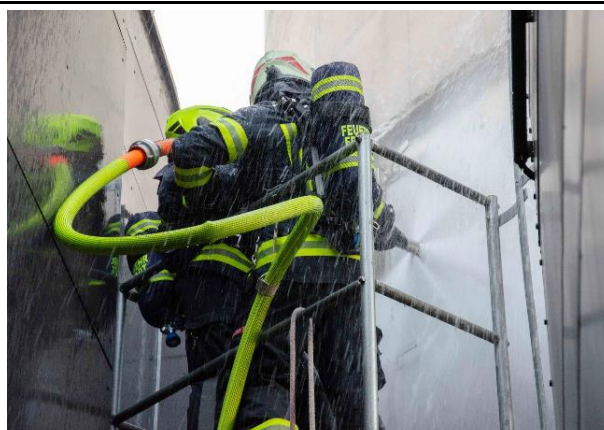
Abbildung 65: Eindringversuch in der Türe [20]

<b>Einsatzserfolg</b>							
Es konnte die Tür nicht vollständig mit dem DRILL-X durchdrungen werden. Durch die angebohrte Stelle konnte jedoch eine Löschlanze eingeführt werden, wodurch der unmittelbare Gefahrenbereich entschärft werden konnte.							
<b>Einsatz nicht repräsentativ</b>							
Zum Zeitpunkt des Einsatzes war das Durchdringen dieser Materialien mit dem vorhandenen Universalbohrsystem noch nicht möglich. Die Erfahrung war daher ähnlich zu den Problemen bei den Anwendungen [2_RB_GS: Brand Industrie Enns] und [6_SGB: LKW Brand Meggenhofen]. Die zu diesem Zeitpunkt bereits laufende Entwicklung des Metallbohrsystems wurde durch diese Erfahrungswerte positiv beeinflusst. Der Einsatz gilt als nicht repräsentativ, weil die aufgetretenen Probleme mit dem heute vorhandenen Metallbohrsystem nicht vorhanden gewesen wären.

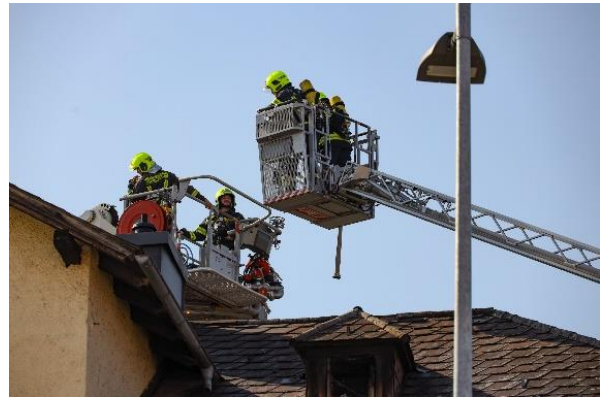
Abbildung 69: Position der Intervention [16]

Nr.	KAT	Zusatz	Erfolg	Datum	Zeit	Wassermenge	Interventionen
12	RB	GS	A	03.06.2023	00:15	200 l	2
<b>Bezeichnung</b>				<b>F&amp;E-Projektfeuerwehr</b>			
Wohnausbrand Attnang				FF Vöcklabruck			
<b>Kurzbeschreibung</b>							
Brand einer Dachgeschosswohnung in Mehrparteienhaus. Der Dachstuhl war beim Eintreffen noch geschlossen. Ein Teil des Brandraumes war aufgrund einer schwachen Deckenkonstruktion nicht betretbar und akut einsturzgefährdet.							
<b>Einsatzverlauf</b>							
Der Teil des Brandraumes, welcher nicht betreten werden konnte, wurde mit dem Bohrlöschgerät von außen erreicht. Es wurden 2 Bohrungen mittels DRILL-X durchgeführt und der letzte Teil des Brandes erfolgreich gelöscht.							
<b>Einsatzerfolg</b>							
Durch die Anwendung von außen konnte ein gezielter und schneller Löschangriff erfolgen.

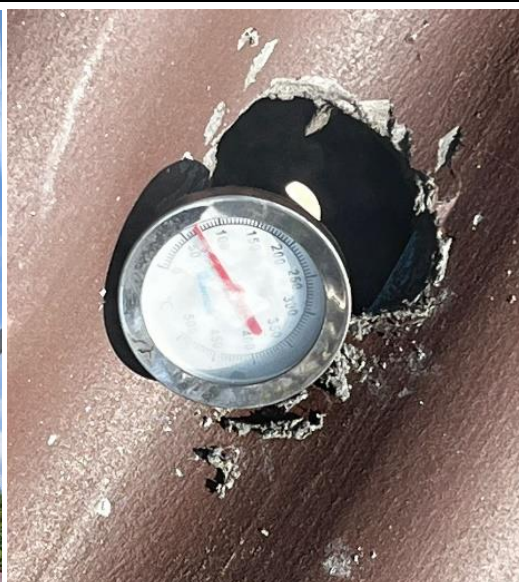
<b>Einsatzerfolg</b>							
Die Intervention zeigte sofort Wirkung, durch die frühzeitige Möglichkeit einer Anwendung konnte das DRILL-X als Erstmaßnahme verwendet werden. Das Dach war vollständig geschlossen und die Löschwirkung dementsprechend stark. In wenigen Minuten konnte der gesamte Dachstuhl abgelöscht werden.

Abbildung 73: Temperatur nach Intervention (70°C) [7]

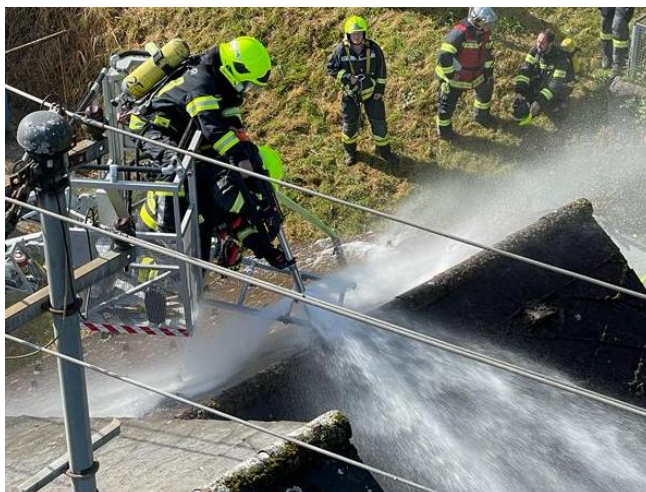
Abbildung 77: Intervention im Verdachtsbereich [15]

Nr.	KAT	Zusatz	Erfolg	Datum	Zeit	Wassermenge	Interventionen
16	RB	GS	A	16.10.2023	00:30	60 l	1
<b>Bezeichnung</b>				<b>F&amp;E-Projektfeuerwehr</b>			
Dachstuhlbrand Attnang				FF Vöcklabruck			
<b>Kurzbeschreibung</b>							
Der Brand ist in der Garage ausgebrochen und hat sich über die Fassade in den Dachbereich und die Rückseite des Hauszubaus ausgebreitet. Beim Eintreffen der Feuerwehr wurde eine leichte Rauchentwicklung im Dachbereich festgestellt.							
<b>Einsatzverlauf</b>							
Es wurde eine Bohrung im Dachbereich durchgeführt; dort wo mit dem System gearbeitet wurde, war keine Rauchentwicklung mehr ersichtlich. Anschließend wurden mittels Wärmebildkamera Kontrollen durchgeführt. Es waren keine Nachlöscharbeiten nötig.							
<b>Einsatzerfolg</b>							
Die Brandausbreitung im Dach konnte unter Zuhilfenahme des Löschsystems weiter unterbunden werden.

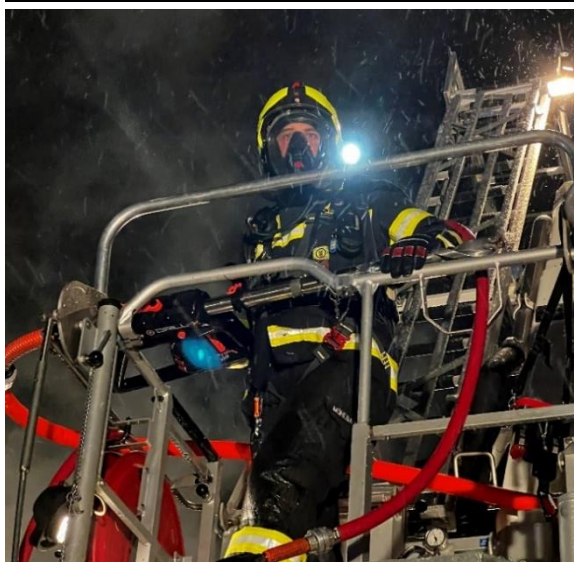
Abbildung 80: DRILL-X im Einsatz auf der TMB [7]

<b>Einsatzerfolg</b>							
Die Löschwirkung war sichtbar, aber wegen der starken Belüftung durch das eingestürzte Dach abgeschwächt. Die Löschwasserverteilung mit dem System zeigte sich als sehr vorteilhaft. Die Sicherheitsbedenken zur Einsturzgefahr wurden durch den Teileinsturz bestätigt, durch die Intervention von außen mit dem DRILL-X wurden hier keine Einsatzkräfte gefährdet. Das Löschsystem konnte die Löschmaßnahmen vereinfachen und die Sicherheit steigern.
