## Feldversuch DRILL-X

Vom Prototyp zum Löschverfahren:  
Das Bohrlöschgerät DRILL-X im Feldversuch  
mit F&E-Projektfeuerwehren

Graz, Juni 2024

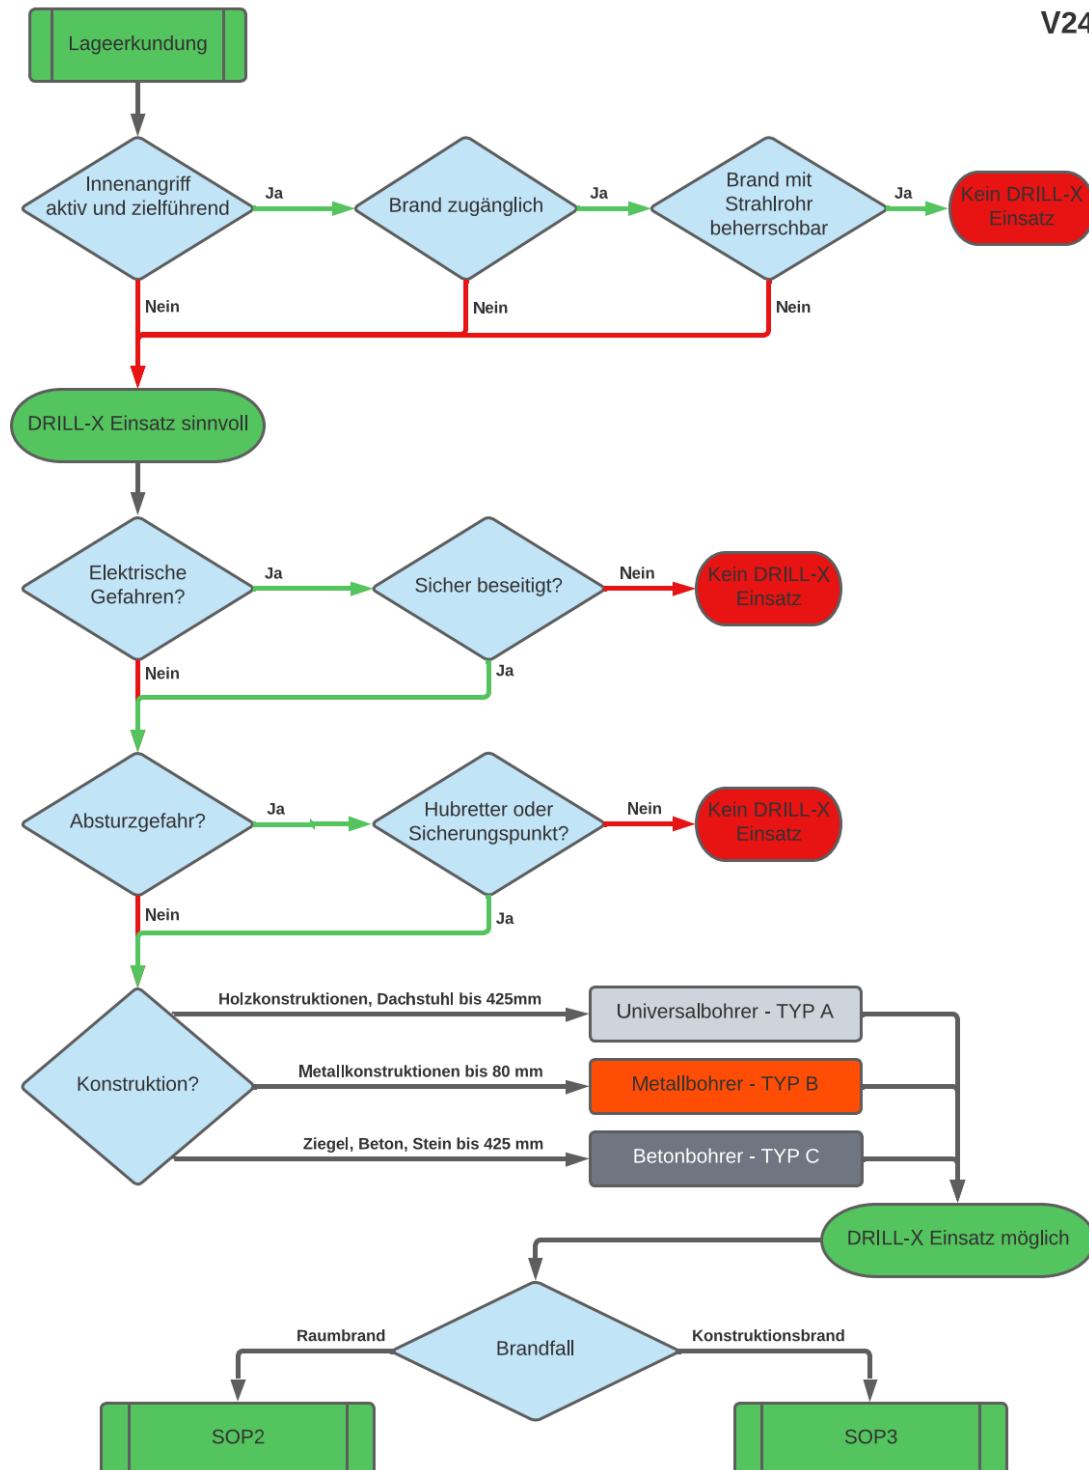
### SOP1 Einsatzbewertung V24/1

Die SOP1 soll die Situation vor Ort bewerten und eine Entscheidungsgrundlage für oder gegen den Einsatz des Löschverfahrens darstellen. Die Idee des Löschverfahrens ist es, an die bestehende Einsatztaktik anzuknüpfen und einen effizienten Löschmitteleinsatz dort zu ermöglichen, wo diese nicht anwendbar ist. Die erste Abfrage der SOP1 beurteilt die allgemeinen bzw. einsatztaktischen Gegebenheiten rund um die Schadenslage. Es wurden drei Fragen formuliert, welche jede für sich eine Indikation für oder gegen eine Anwendung darstellt.
